## AMELIORATION D'UNE STABULATION EXISTANTE,

## INSTALLATION D'UN SECHAGE EN GRANGE ET DE PANNEAUX PHOTOVOLTAÏQUES

40 Places vaches laitières + 1540 m<sup>3</sup> séchage en grange  
+ 640 m<sup>3</sup> de stockage vrac + 36 kwc de photovoltaïques

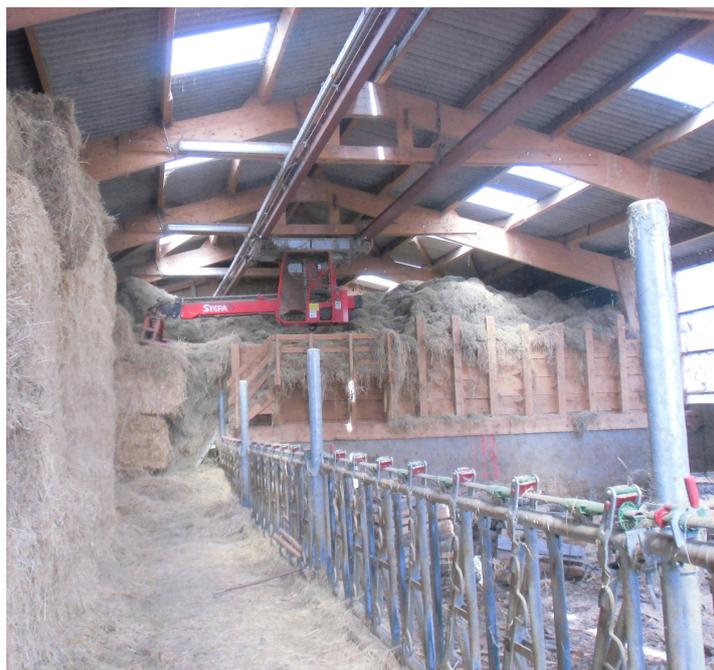
Bâtiment génisse avec stockage foin en vrac.

Création d'un bâtiment aire paillée pour génisses et VT (25 places) + stockage de foin en vrac en bout de bâtiment (la griffe à foin sert à l'alimentation et au paillage de cette stabulation)

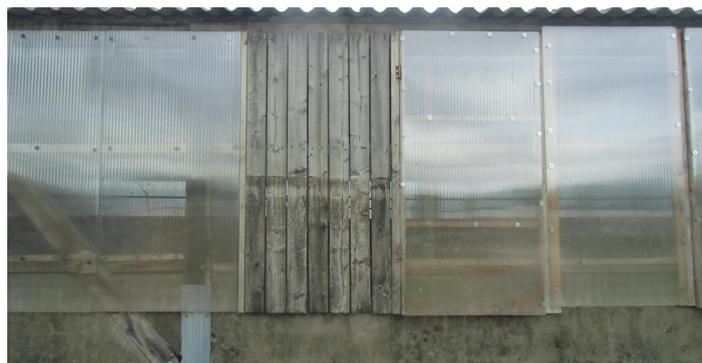
Alternance bois ajouré et translucide ouvrant ou fixe.

Installation de 2 racleurs à câble avec une centrale : 5 raclages programmés par jour (gain de temps = 1H/jour).  
Amélioration du bardage : remplacement des translucides en polyester par du PVC et création de bardage bois ajouré

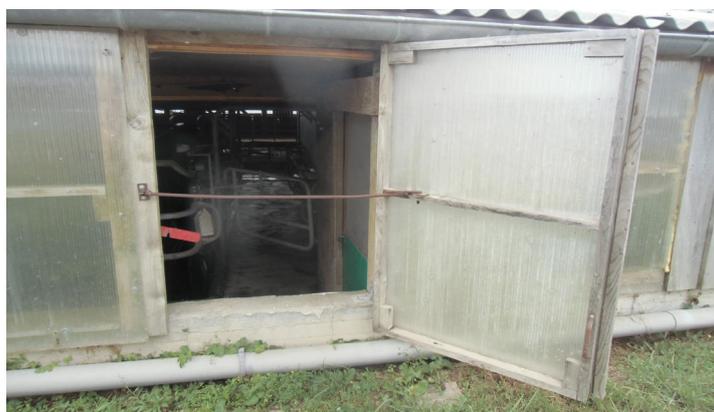
Ventilation salle de traite.

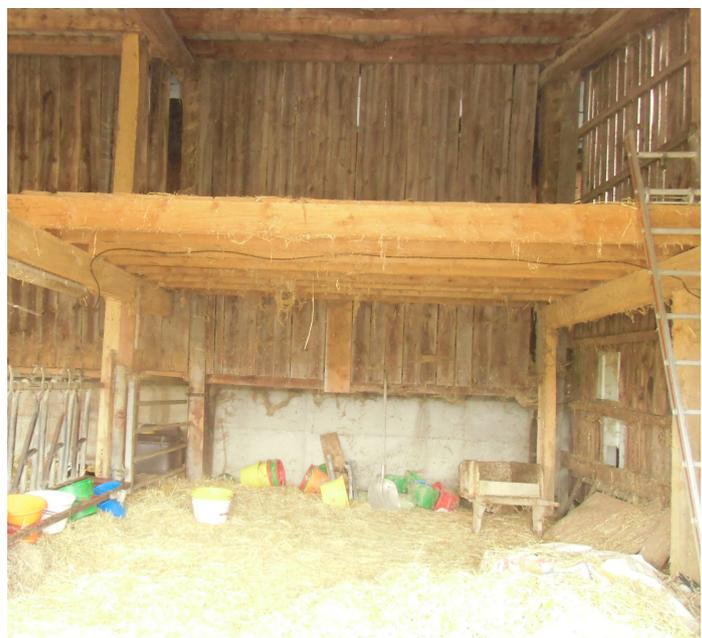
Plancher de paillage.

Aménagement d'un hangar en nurserie avec plancher de paillage, mur en bois, bardage bois ajouré et filet brise-vent amovible

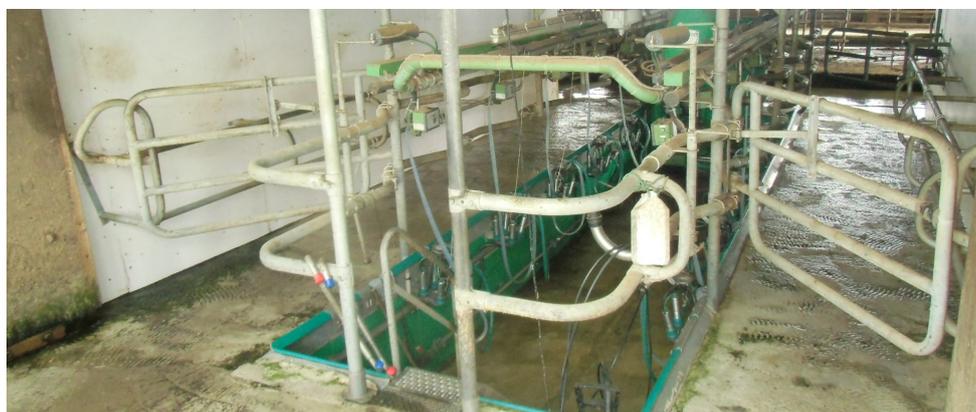
Salle de traite.

Remplacement salle de traite 60° par une salle de traite épi 30° 2X5 postes avec décrochage automatique, portes pneumatiques, brumisation, modification de la maçonnerie et du plafond
